Asbestinventarisatetest

De Roest d'Alkemadelaan 10/16, 2600 Antwerpen

Attestnummer : 20240316-000021.000

Uitgegeven op : 16.03.2024

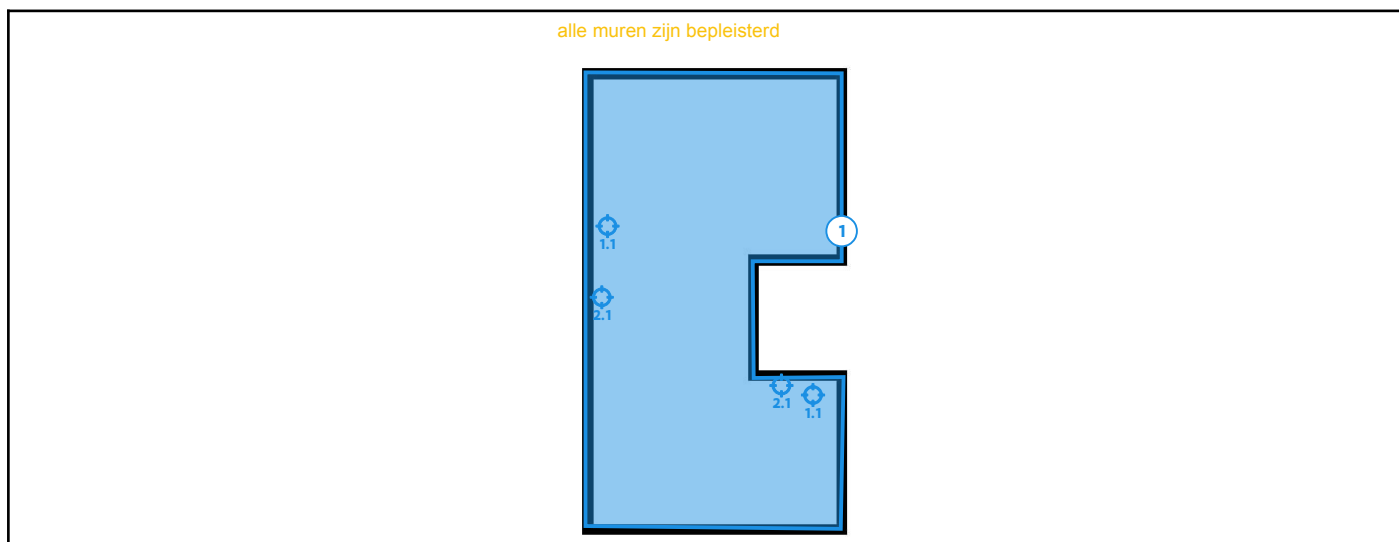
Plan 1.1: 2de verdieping

Beschrijving	Type	Actie
1. pleisterwerk plafond	Geen asbest	-
1.1 Code: 2	Mengmonster	-
2. pleisterwerk muur	Geen asbest	-
2.1 Code: 1	Mengmonster	-

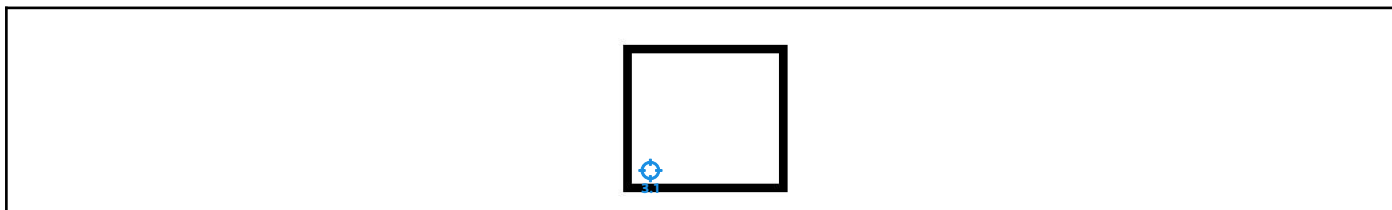
Plan 1.2: K78

Beschrijving	Type	Actie
3. leidingisolatie	Geen asbest	-
3.1 Code: 3	Mengmonster	-

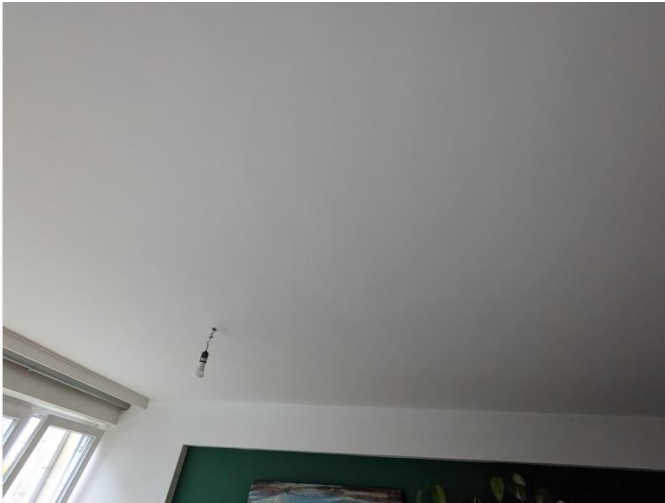
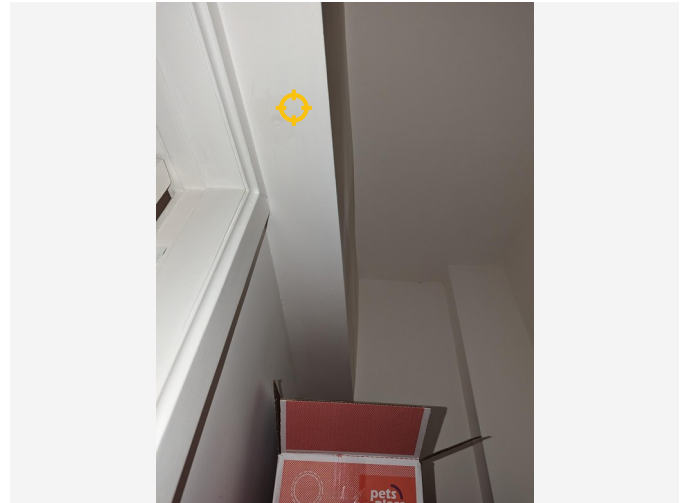
Fiche 1: pleisterwerk plafond

Geen asbest

#	Type	Referentie	Resultaat
1.1	Mengmonster	2	Geen asbest

Beschrijving	pleisterwerk plafond
Omgeving	Binnen
Primaire drager	Plafond
Bindmiddel van materiaal	Gips - kalk

Gebondenheid op basis van bindmiddel	Niet-hechtgebonden
Hoeveelheid (oppervlakte - dikte - aantal)	• 82,00 m ² - 0,50 cm - 1 stuk
Totaal volume	0,41 m ³
Identificatiemethode	Vaststelling met monstername
Destructieve handeling voor identificatie	Nee

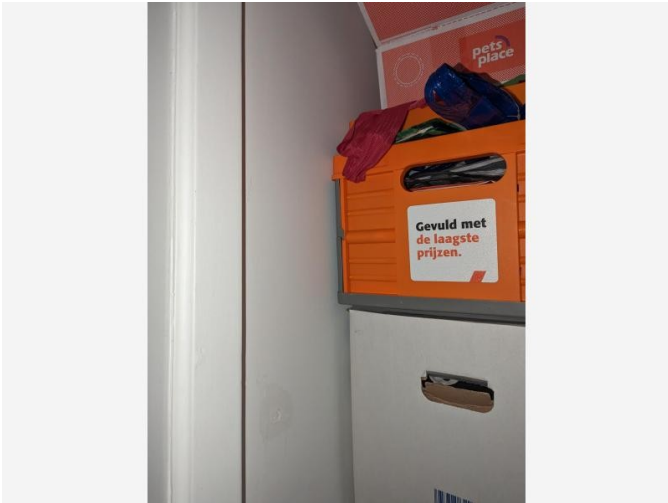
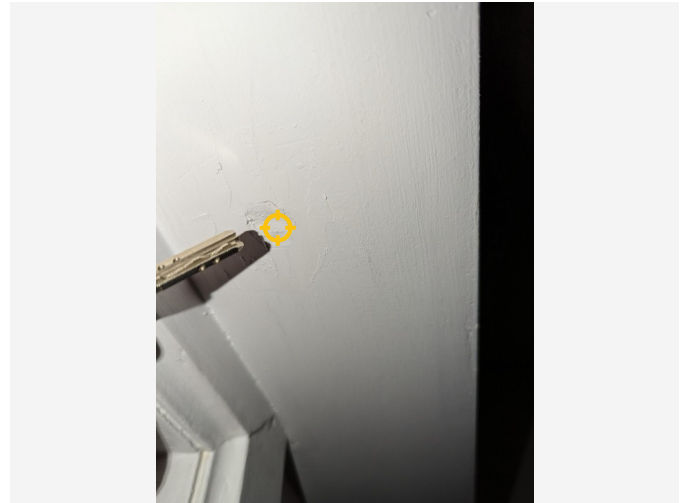
Fiche 2: pleisterwerk muur

Geen asbest

#	Type	Referentie	Resultaat
2.1	Mengmonster	1	Geen asbest

Beschrijving	pleisterwerk muur
Omgeving	Binnen
Primaire drager	Binnenwand
Bindmiddel van materiaal	Gips - kalk

Gebondenheid op basis van bindmiddel	Niet-hechtgebonden
Hoeveelheid (oppervlakte - dikte - aantal)	• 114,00 m ² - 0,50 cm - 1 stuk
Totaal volume	0,57 m ³
Identificatiemethode	Vaststelling met monstername
Destructieve handeling voor identificatie	Nee

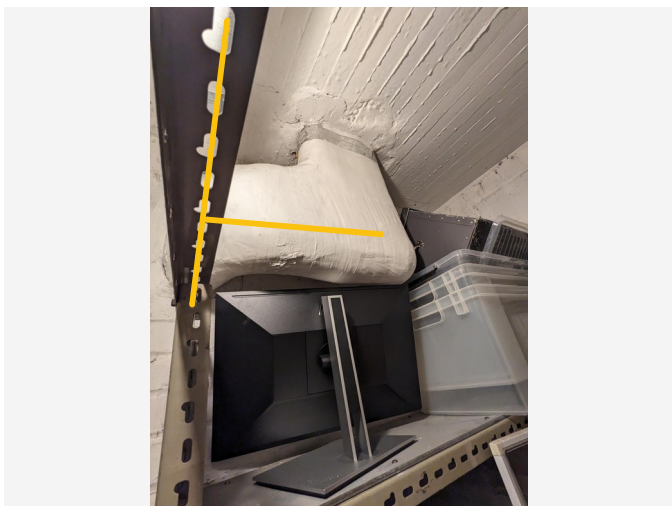
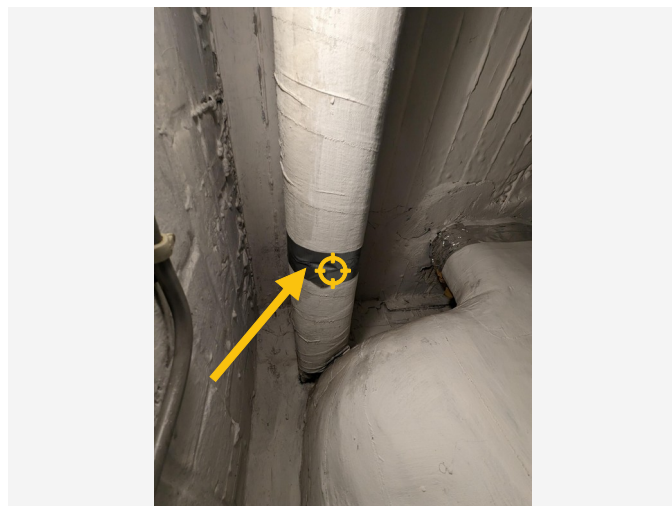
Geen asbest

#	Type	Referentie	Resultaat
3.1	Mengmonster	3	Geen asbest

Beschrijving	leidingisolatie
Omgeving	Binnen
Primaire drager	HVAC infrastructuur en uitrusting
Bindmiddel van materiaal	Karton - papier - viltachtig

Gebondenheid op basis van bindmiddel	Niet-hechtgebonden
Hoeveelheid (lengte - omtrek - dikte - aantal)	<ul style="list-style-type: none">• 2,00 m - 0,60 cm - 5,00 cm - 1 stuk
Totaal volume	< 0,001 m ³
Identificatiemethode	Vaststelling met monstername
Destructieve handeling voor identificatie	Nee
